RELATÓRIO FOTOGRAFICO COLORIDO

CONCEDENTE: SEGOV

CONVENIENTE: Prefeitura Municipal de Olhos d'Água

OBJETO: Pavimentação asfáltica de vias públicas

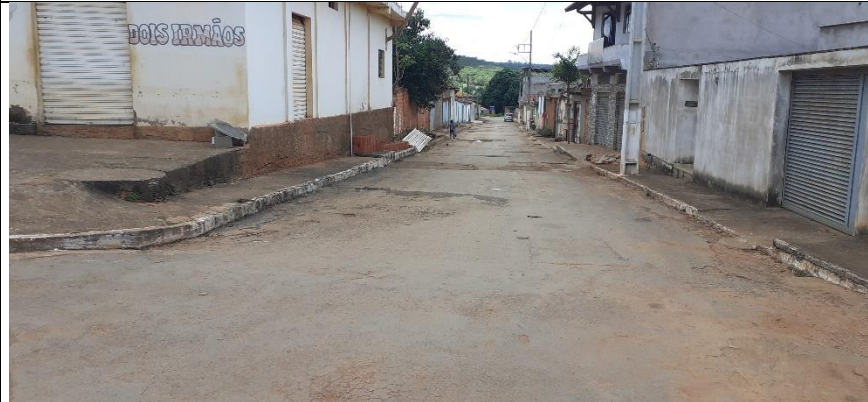
FOTO 01

Descrição: Rua Dr. Alkimim

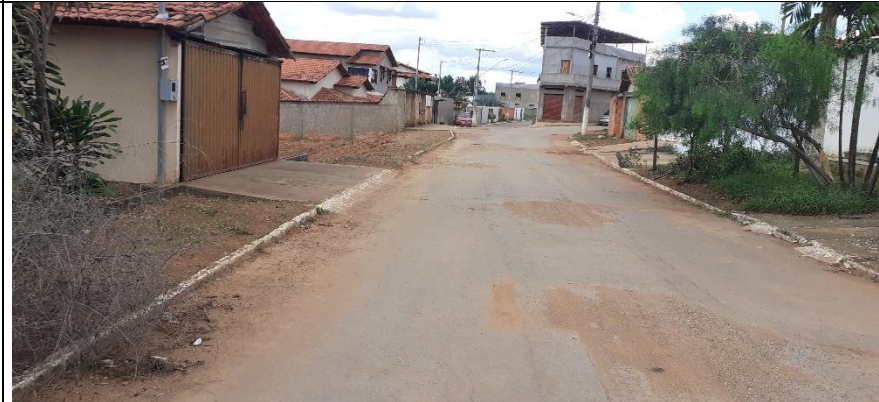
FOTO 02

Descrição: Rua Dr. Alkimim

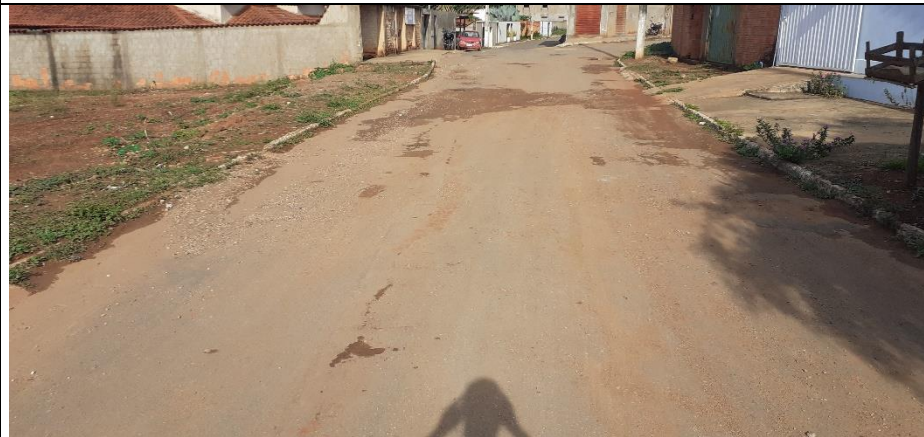
FOTO 03

Descrição: Rua Dr. Alkimim, a via apresenta regularidade em todo o seu greide. A terra acumulada é decorrente do arraste de material provenientes das calçadas em solo batido, devido as ultimas chuvas

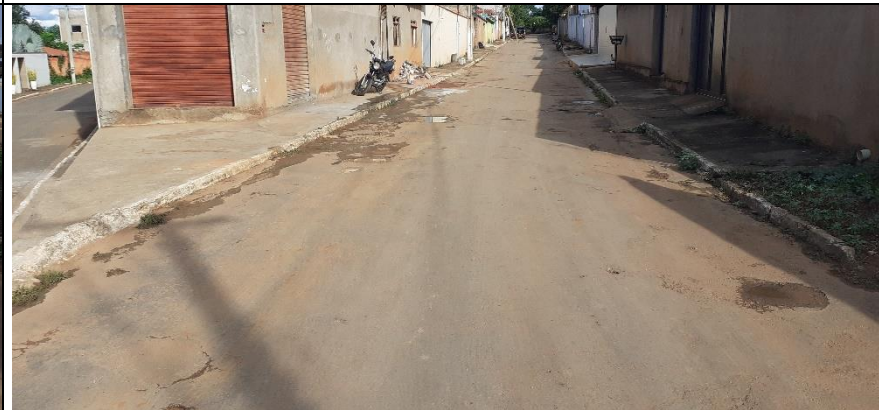
FOTO 04

Descrição: Rua Dr. Alkimim, capa asfáltica apresenta apenas patologias superficiais provenientes de sua exposição às interpéries climáticas. Não apresenta desagregação ou deformações superficiais

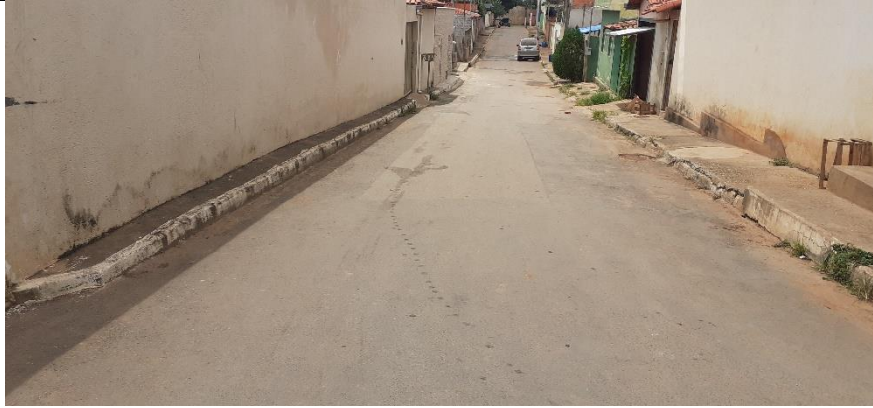
FOTO 05

Descrição: Rua Maria Luiza apresenta regularidade na superfície

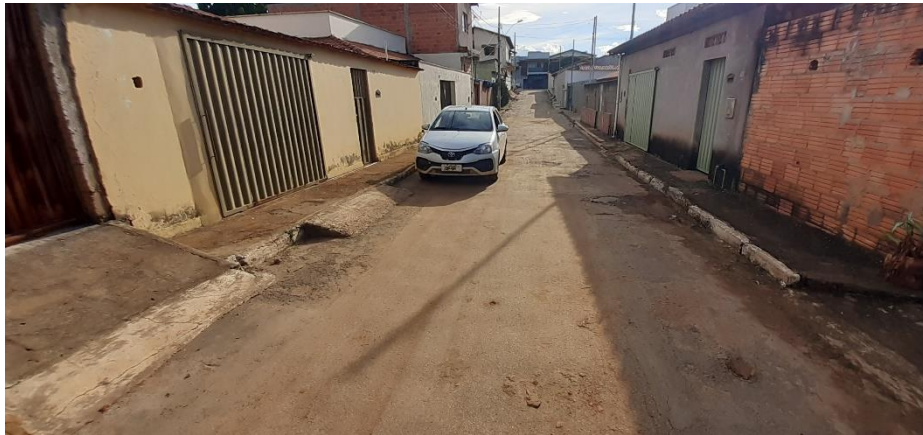
FOTO 07

Descrição: Rua Maria Luiza Dias. A terra acumulada é decorrente do arraste de material provenientes das calçadas em solo batido, devido as ultimas chuvas

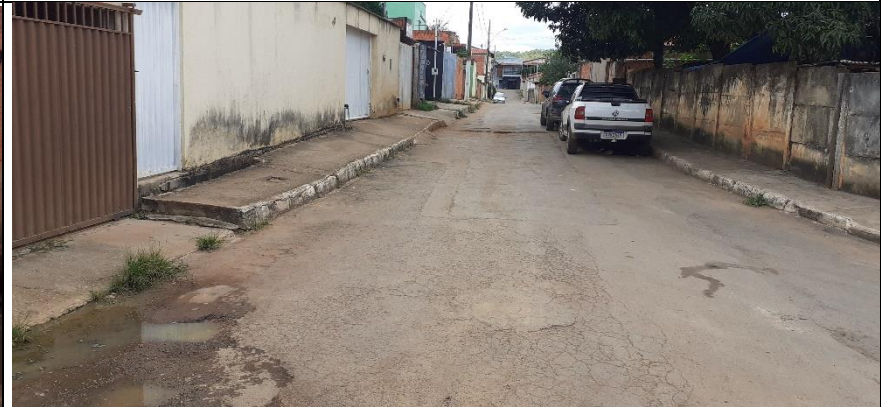
FOTO 08

Descrição: Rua Maria Luiza Dias. Acumulo de água (lado esquerdo) é devido a população lançar rejeitos de esgotamento secundário na via. O município já trabalha com leis municipais para coibir este tipo de situação

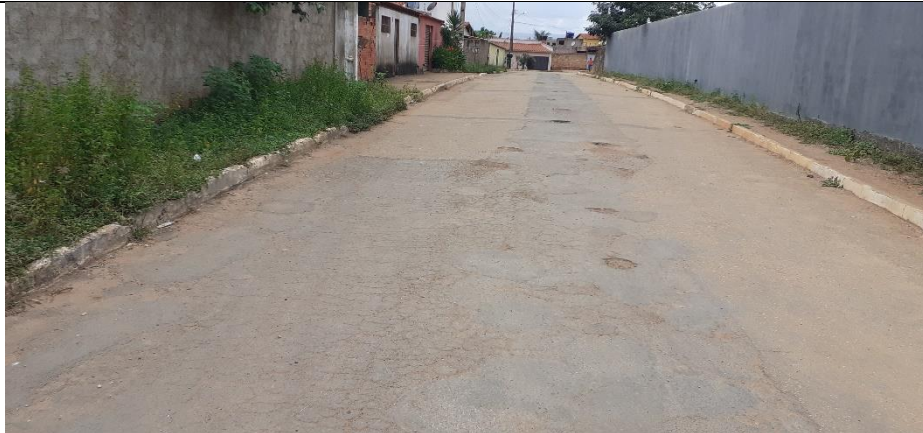
FOTO 09

Descrição: rua Jose Lopes. Apresenta pequenos buracos na linha de manutenção de água/esgoto, que será corrigidos com a operação tapa-buracos, onde será executado abertura da parte danificada, com troca de material da base e posterior preenchimento com massa asfáltica

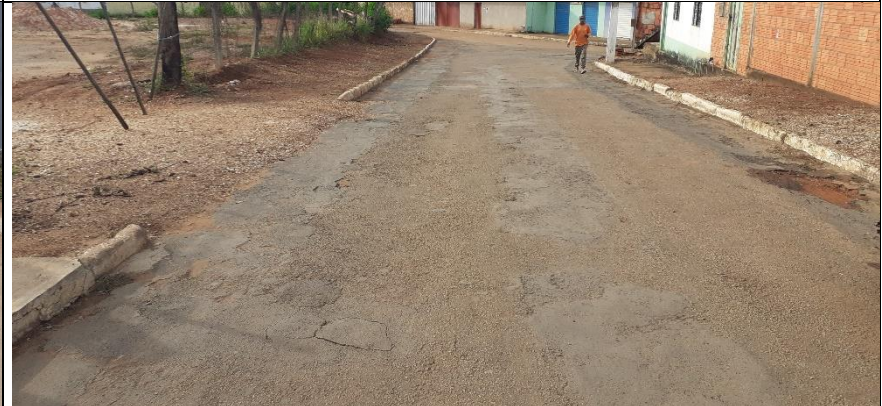
FOTO 10

Descrição: Rua Jose Lopes. . A terra acumulada é decorrente do arraste de material provenientes das calçadas em solo batido, devido as ultimas chuvas

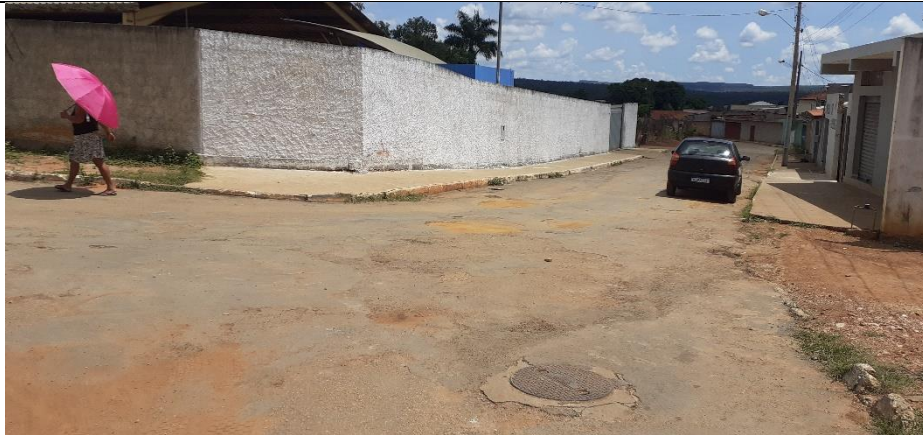
FOTO 11

Descrição: rua Jose Lopes. Apresenta pequenos buracos na linha de manutenção de água/esgoto, que será corrigidos com a operação tapa-buracos, onde será executado abertura da parte danificada, com troca de material da base e posterior preenchimento com massa asfáltica

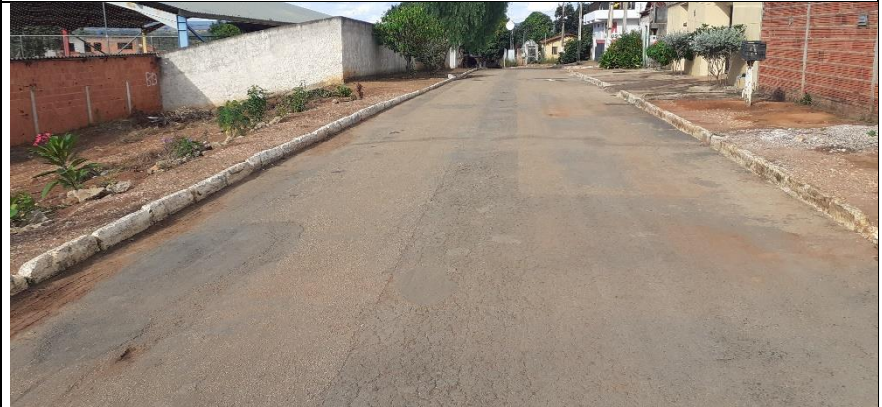
FOTO 12

Descrição: Rua Do Campo apresenta regularidade na superfície

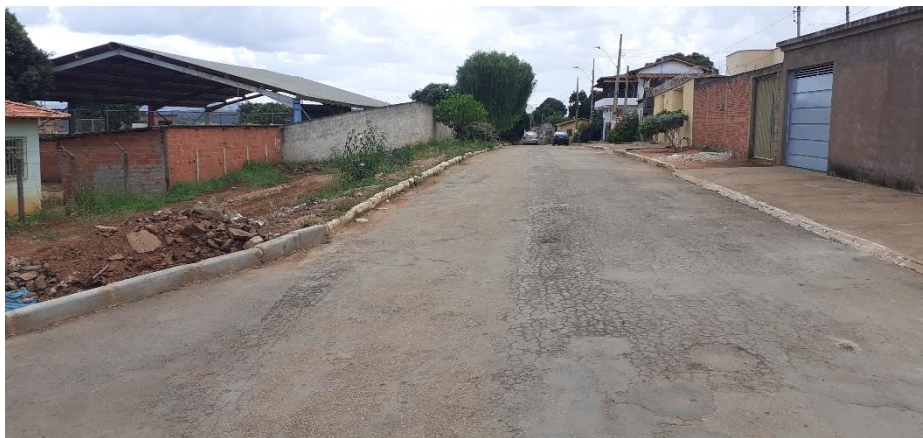
FOTO 13

Descrição: Rua Do Campo capa asfáltica apresenta apenas patologias superficiais provenientes de sua exposição às interpéries climáticas. Não apresenta desagregação ou deformações superficiais

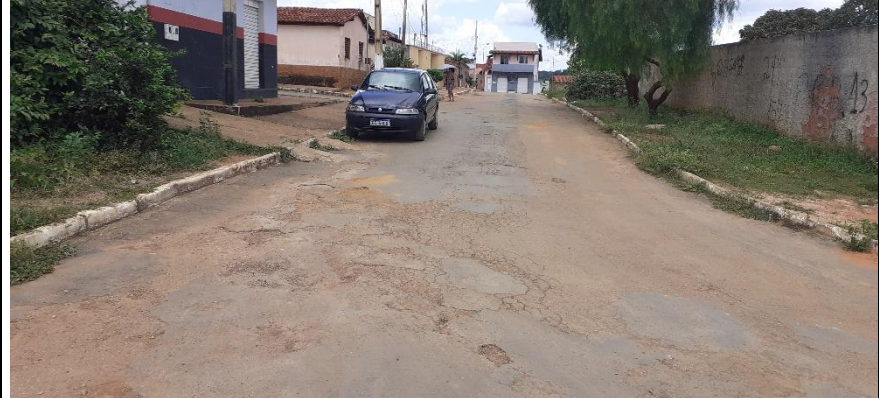
FOTO 14

Descrição: Rua Do Campo

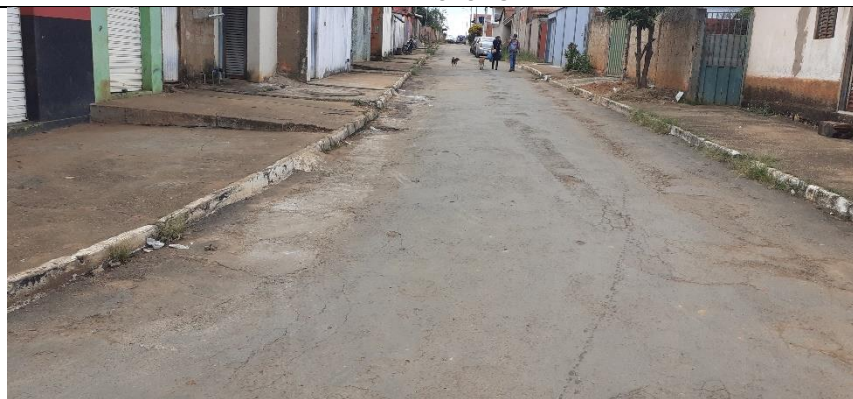
FOTO 15

Descrição: Rua Filogônio Vieira de Matos, capa asfática apresenta apenas patologias superficiais provenientes de sua exposição às interpéries climáticas. Não apresenta desagregação ou deformações superficiais

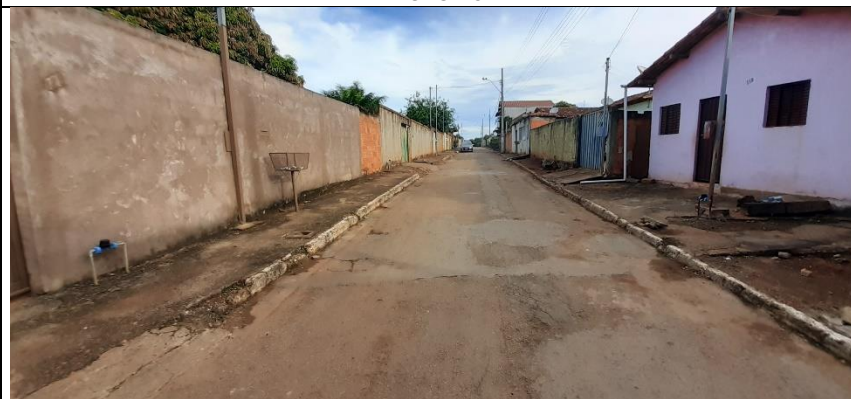
FOTO 16

Descrição: Rua Filogônio Vieira de Matos apresenta regularidade na superfície

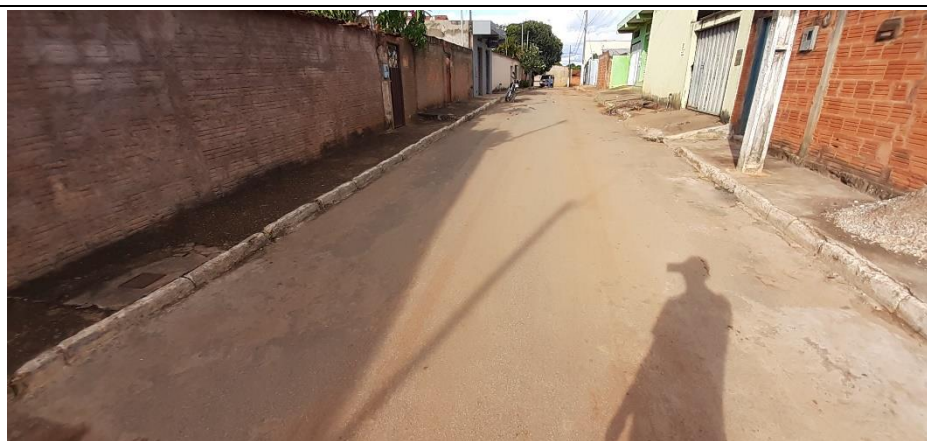
FOTO 17

Descrição: Rua Filogônio Vieira de Matos. Trecho de meio fio (lado esquerdo) será removido com a instalação de novas peças pré-moldadas

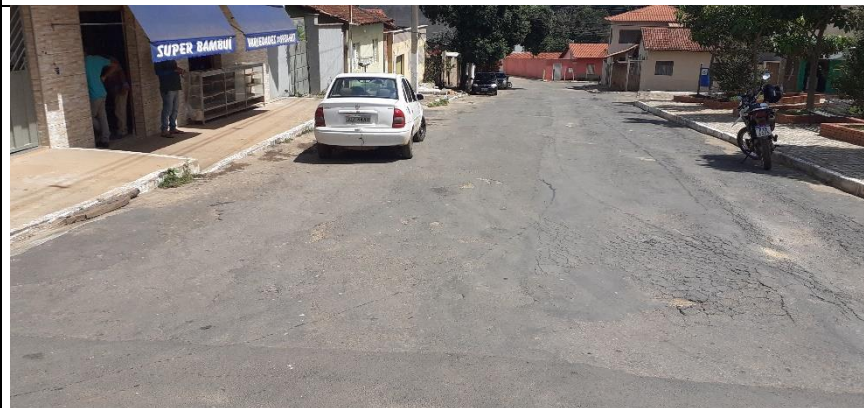
FOTO 18

Descrição: Rua Jose Teixeira - Execução de pavimentação nova, com a remoção da existente, devido as deformações de base

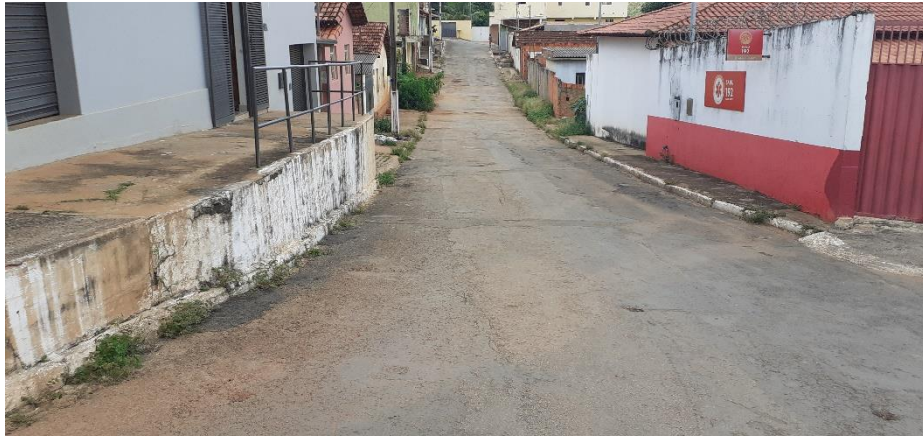
FOTO 19

Descrição: Rua São Geraldo - Execução de pavimentação nova, com a remoção da existente, devido as deformações de base

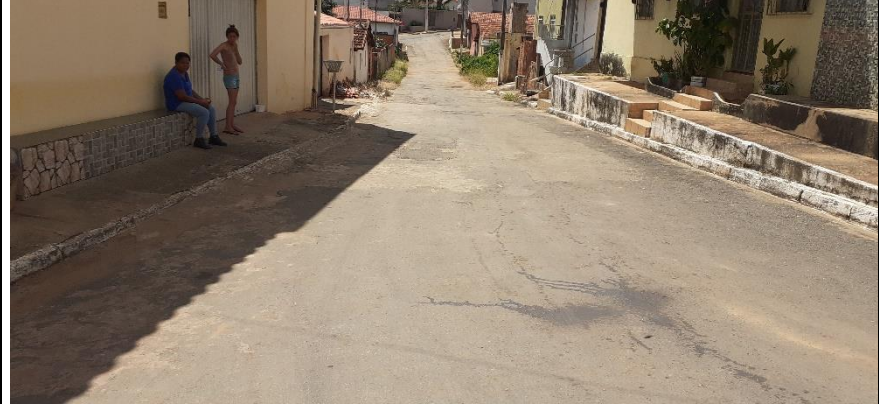
FOTO 20

Descrição: Rua São Geraldo - Execução de pavimentação nova, com a remoção da existente, devido as deformações de base

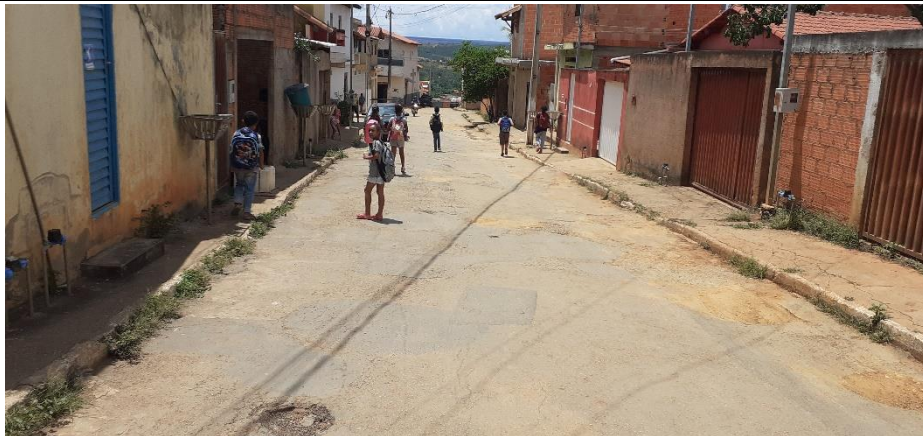
FOTO 21

Descrição: Rua Travessa Vereador José Alves Praes- - Execução de pavimentação nova, com a remoção da existente, devido as deformações de base

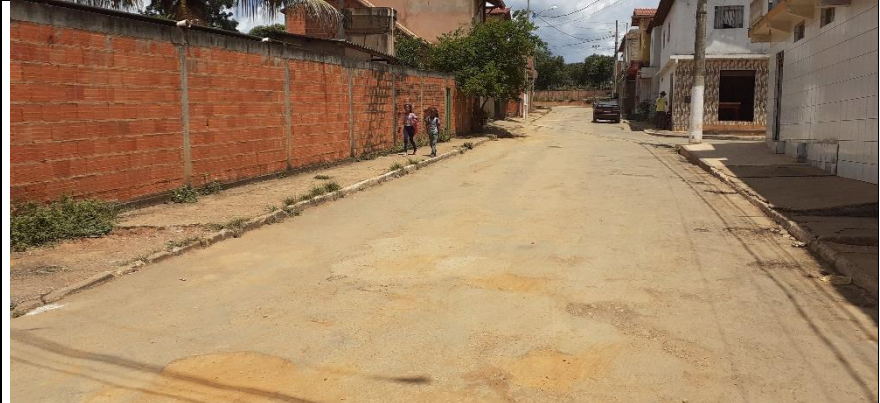
FOTO 22

Descrição: Rua Travessa Vereador José Alves Praes- - Execução de pavimentação nova, com a remoção da existente, devido as deformações de base

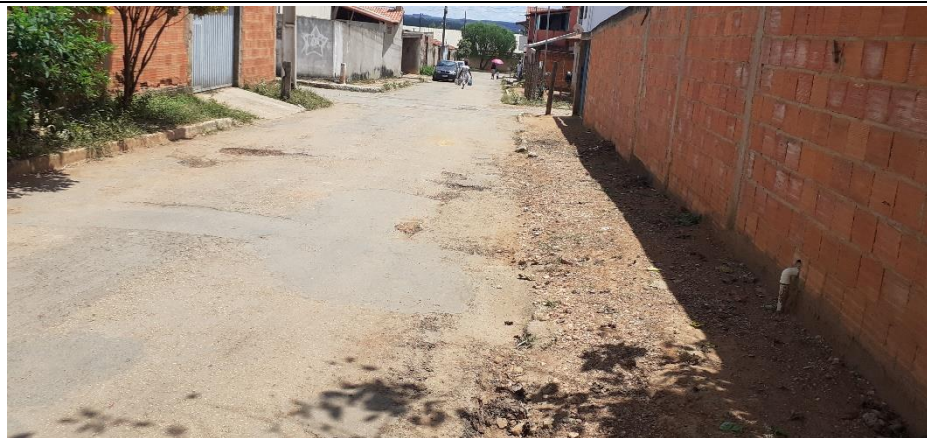
FOTO 23

Descrição: Rua Vista Alegre- - Execução de pavimentação nova, com a remoção da existente, devido as deformações de base

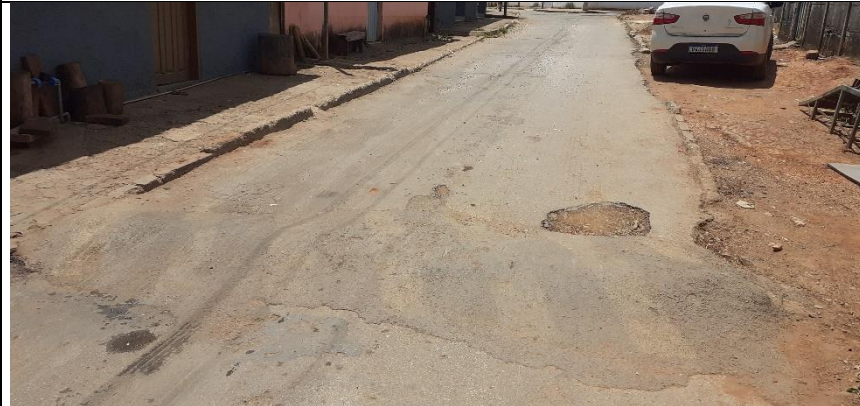
FOTO 24

Descrição: Rua Vista Alegre- - Execução de pavimentação nova, com a remoção da existente, devido as deformações de base
